# DUURZAAM RENOVEREN '45-'85

## INSPIRATIEBOEK MET VOORBEELDEN UIT AMSTERDAM

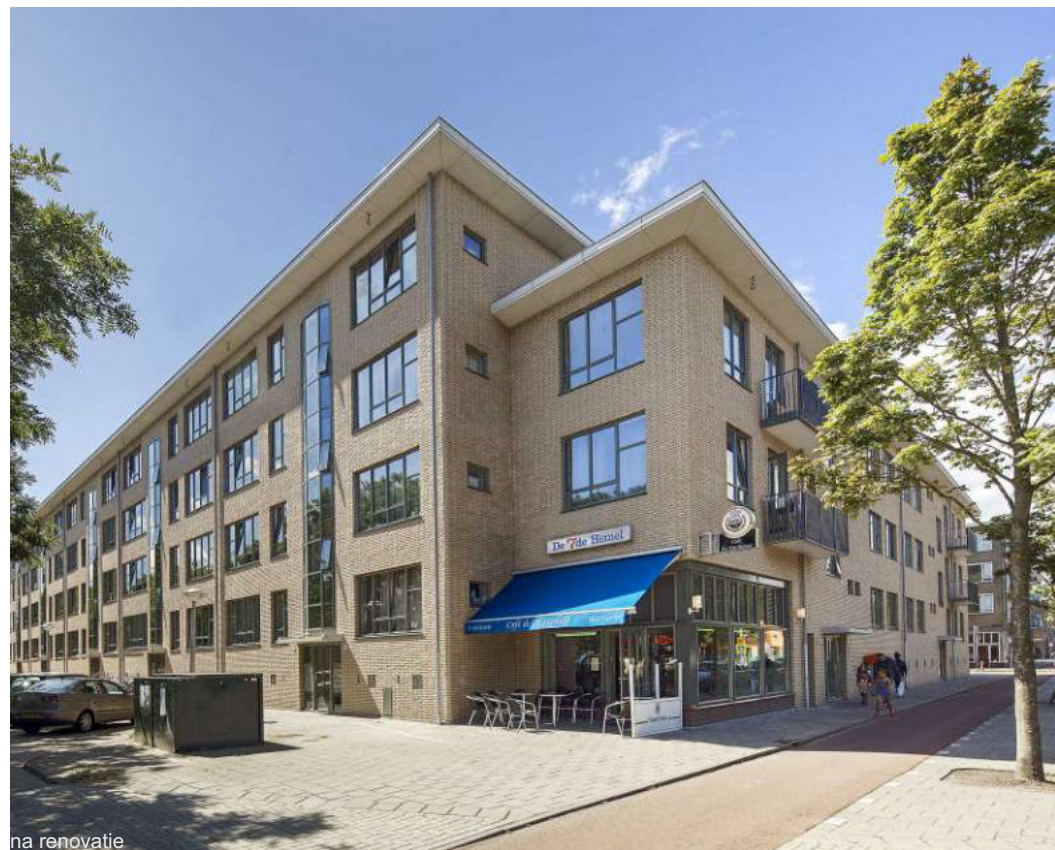
na renovatie

Bosleeuw is een mooi voorbeeld van een zorgvuldige renovatie van een WA3-pand met buitengevelisolatie voorzien van steenstrips en nieuwe aluminium kozijnen die de oorspronkelijke ranke stalen kozijnen in uitstraling goed benaderen. De architectonische uitstraling en aansluiting met Bos en Lommer zijn daarmee behouden gebleven.

- nieuwe kozijnen aluminium v.v. HR++-glas
- isolatie en metselwerk strips aan buitenzijde
- verholten roosters

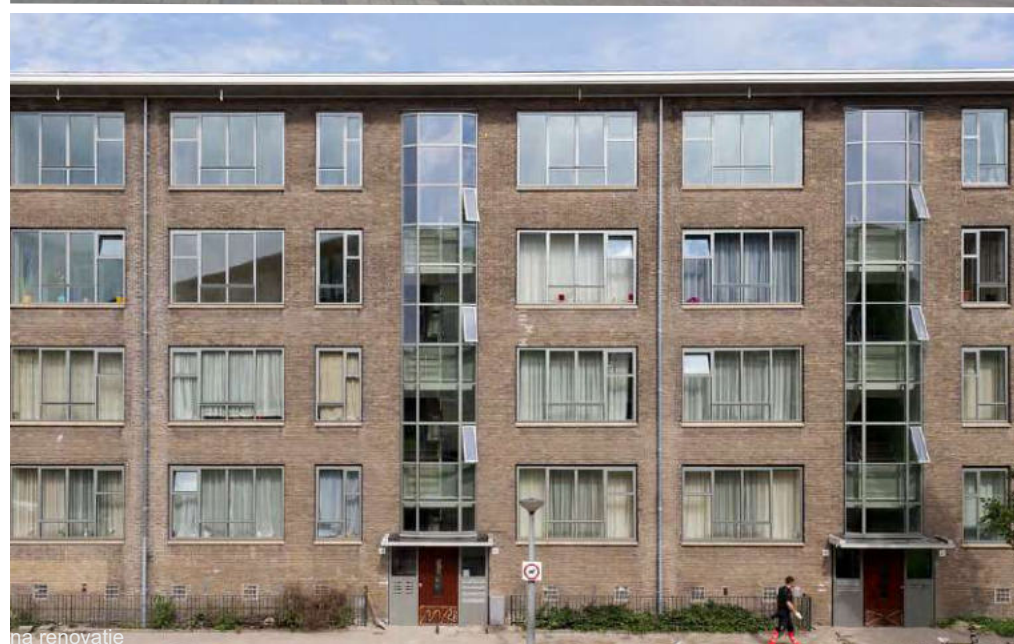
Koningenvrouwen is een goed uitgevoerde renovatie van een orde 1 pand in het vooroorlogse deel van Bos en Lommer. Isoleren aan de buitenzijde was hier beleidsmatig niet toegestaan. Door toepassing van een compleet nieuw inbouwpakket en uitgekende installaties werd toch een label A+ bereikt. Door isoleren aan de binnenzijde is het patina van de oude gevel behouden gebleven.

- nieuwe kozijnen, glas U 1,1, aluminium aangepast profiel
- doos-in-doos constructie
- Warmte/koude opslag / warmtepomp
- WTW installatie
- isoleren complete schil
- E-label: label A+ na renovatie

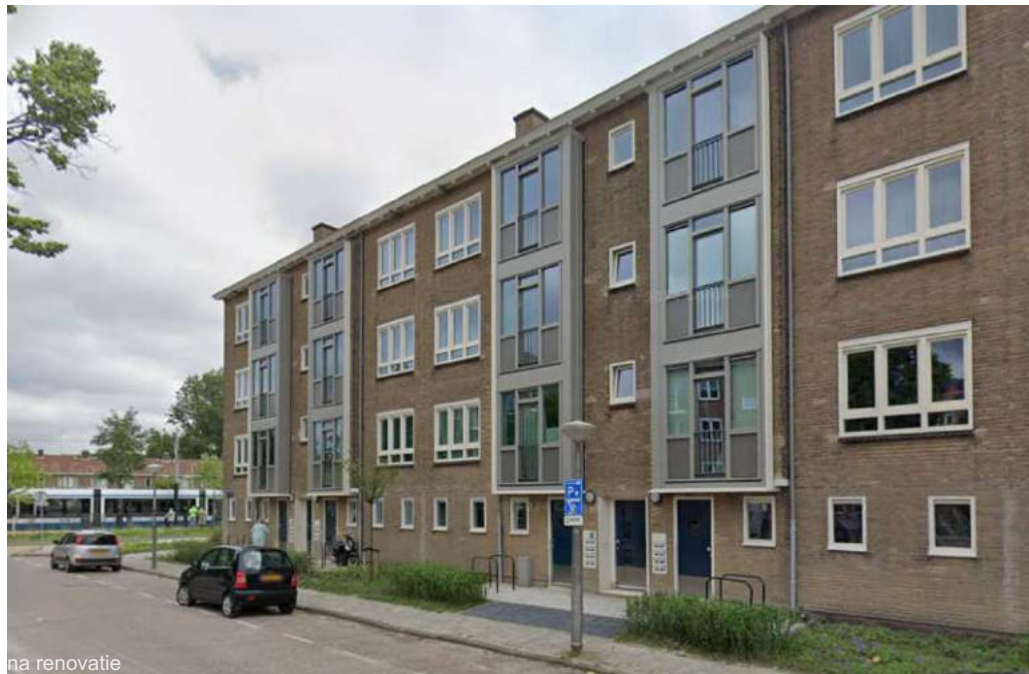
na renovatie

Immanuel Kanthof in de Filosofenbuurt is een voorbeeld van een bescheiden renovatie. Ondanks de relatief lage architectonische waardering is gekozen voor binnengevelisolatie. Door de toepassing van bloemkozijnen is de dieptewerking van de loggia's behouden gebleven.

- van E, F en G (soms C en D) naar minimaal A
- binnengevelisolatie met PIR-platen in voorzetwanden
- aansluiting op stadswarmte met midden-temperatuur radiatoren
- verbetering ventilatie met natuurlijke toevoer en co2-gestuurd mech. afzuiging

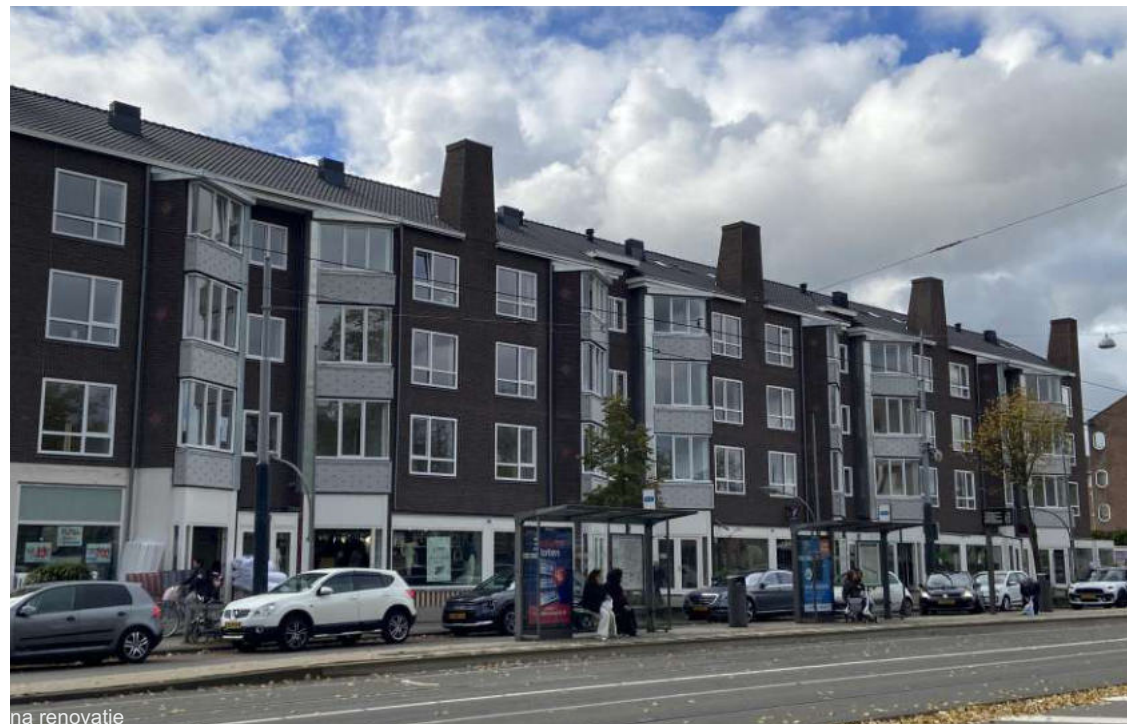
na renovatie

De hoge architectonische waardering en de ligging in beschermd stadsgezicht Van Eesterenmuseum maakte de keuze voor isolatie aan de buitenzijde voor de Staal-blokken aan de Burgemeester De Vlughtlaan tot een complexe opgave. Door de zorgvuldige uitvoering in keramische steenstrips is het sculpturale karakter van de blokken behouden gebleven.

- buitengevelisolatie met PIR voorzien van keramische steenstrips
- balansventilatie met wtw
- verwarming met stadswarmte met LTV
- labelsprong van F naar A+ (gemiddeld)

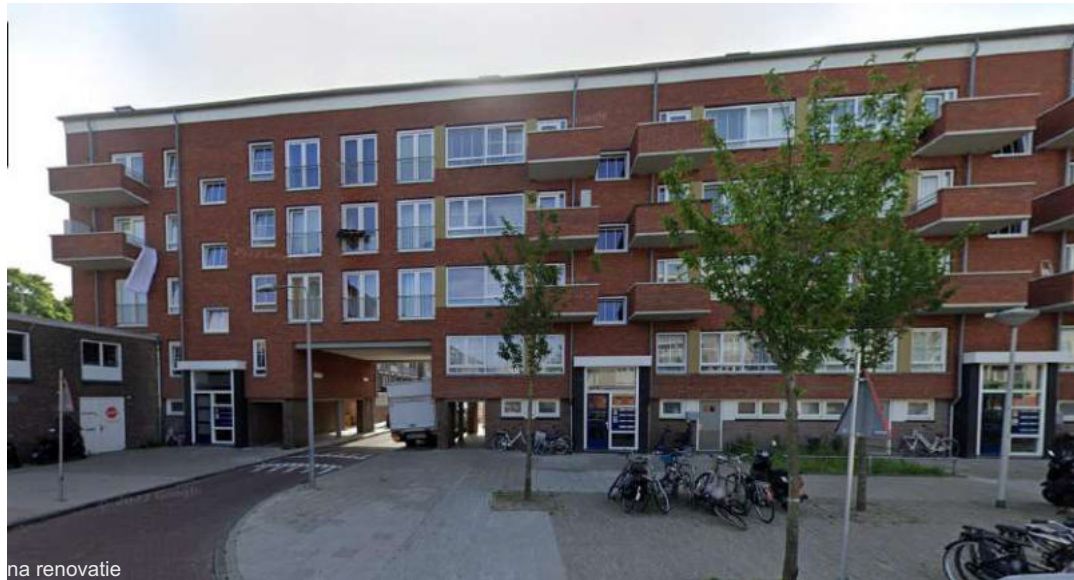
na renovatie

Door de toepassing van buitengevelisolatie bekleed met minerale gevelstrips is het gevelbeeld veranderd. Door een zorgvuldige keuze van de strip in reliëf en kleurverloop en een zorgvuldige verwerking ervan is de Theodorus Dobbestraat toch een voorbeeld voor van een geslaagde renovatie waarin een balans is bereikt tussen vernieuwing en beeldbehoud. De kelderplint is onbehandeld gebleven waarmee de goede aansluiting op het maaiveld is gehandhaafd en de onderste laag minder kwetsbaar is voor beschadiging.

- buitengevelisolatie met minerale strips
- aanpassing plattegrond en vergroting woningen op de bovenste verdieping met de kap
- geluidsisolatie dmv droge zwevende dekvloer en vrijdragend plafond
- onbewoond

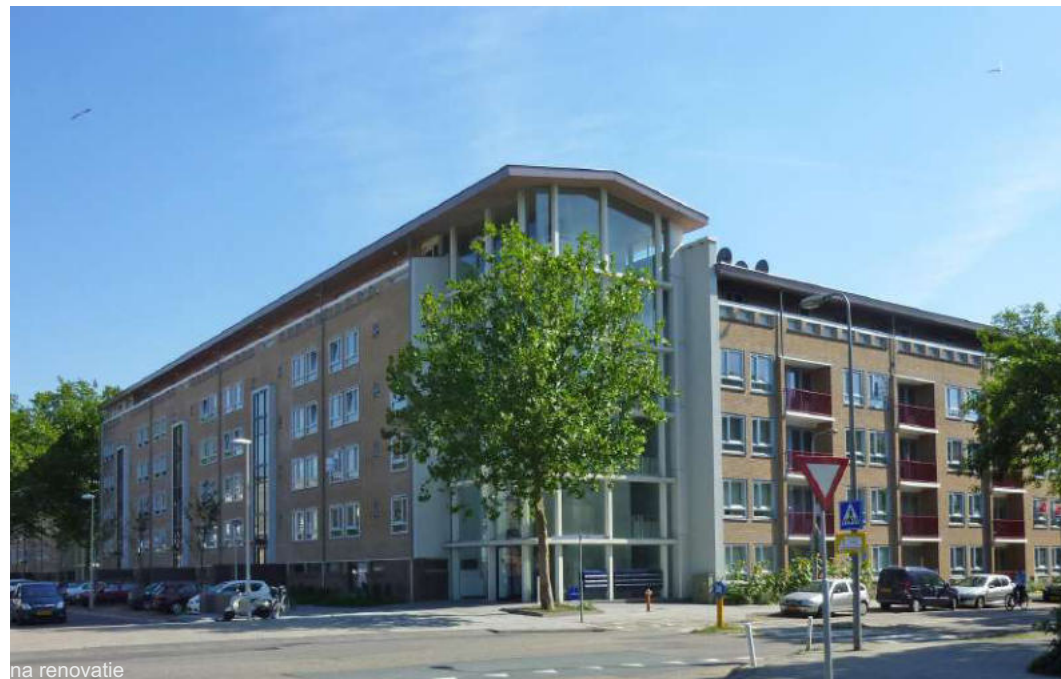
Dudokhaken in Geuzenveld laat een ingrijpende renovatie zien incl. een optopping met behoud van het oorspronkelijke beeld. Met de binnengevelisolatie blijft het patina van de gevel en het markante beeld van de bloemkozijnen intact. Daarmee is het ondanks de naar huidige maatstaven geringe energieambitie toch een inspirerend voorbeeld.

- schil is aan binnenzijde geïsoleerd
- eerder aangebrachte kopgevelisolatie aan buitenzijde is gehandhaafd. verwijderen leverde teveel schade op aan achterliggende metselwerk
- onderste woonvloer geïsoleerd aan onderzijde
- dak geïsoleerd d.m.v. nieuwe daklaag
- houten kozijnen met daarin ventilatieroosters.
- suskasten en grotere roosters opgenomen in puien loggia's en aan binnentuin
- mechanische ventilatie
- stadsverwarming
- Energielabel B na renovatie

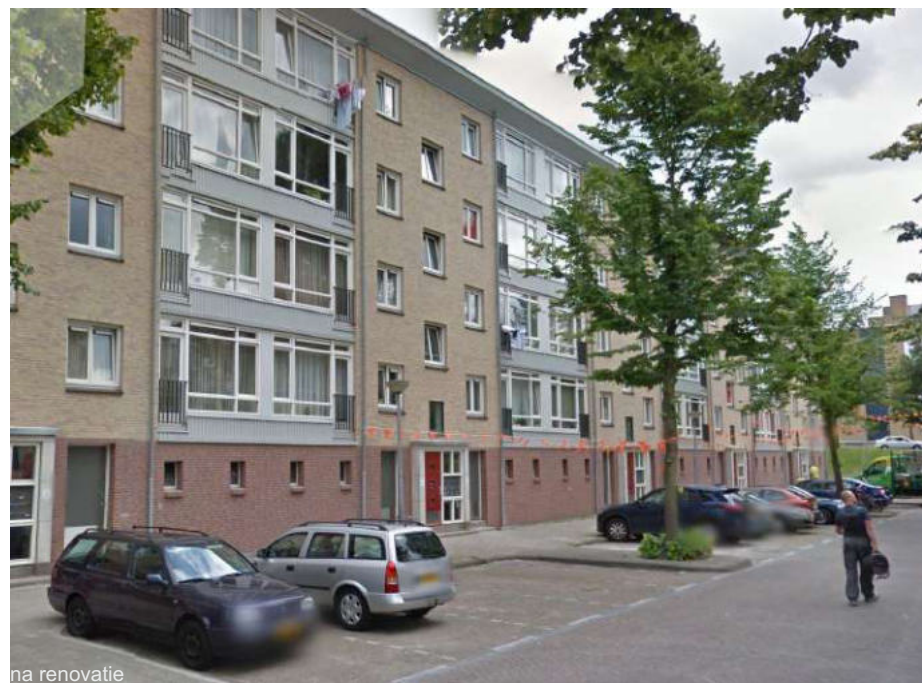
Met de keuze van de keramische steenstrip en de zorgvuldige verwerking ervan in combinatie met een ingetogen kleurstelling van de overige onderdelen is de renovatie van de Louis Couperusstraat in de Couperusbuurt een ondanks de niet al te hoge energieambitie (label b) een mooi voorbeeld van duurzaam renoveren met behoud van architectonische kwaliteit.

- schil is aan buitenzijde geïsoleerd
- kunststof kozijnen zijn gehandhaafd, incl. ventilatieroosters
- dak geïsoleerd
- mechanische ventilatie
- cv ketels op balkons
- PV panelen op dakvlak
- Energielabel B na renovatie

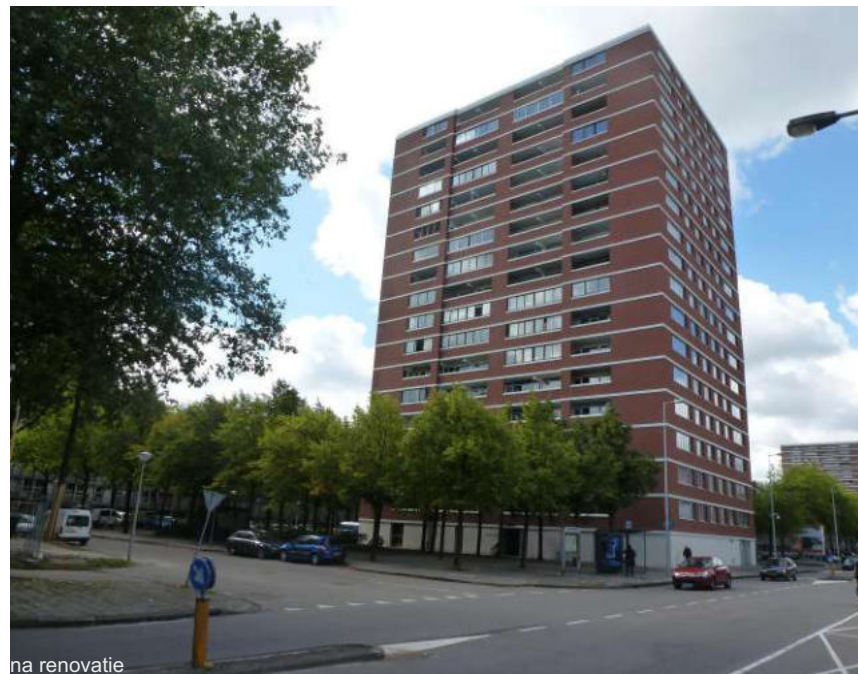
De relatief lage architectonische waardering maakte een ingrijpende aanpak van deze hoogbouw uit 1970 in de Waterlandpleinbuurt mogelijk. Het buitenspouwblad werd vervangen door isolatie, voorzien van minerale strips en decostuc elementen ter plaatse van de betonbanden. Vervanging van het buitenspouwblad was noodzakelijk vanwege ernstige schade (met gevaarlijke situaties op de straat tot gevolg). De uitvoering heeft te wensen overgelaten gezien de vele scheuren in de decostuc elementen. Toch is dit een mooi voorbeeld van hoe een grote VVE de verduurzaming van hun gebouw heeft opgepakt.

- verwijderen buitenblad
- isolatie buitenzijde
- minerale gevelstrips
- minerale kunsthars gebonden decorband
- optioneel: nieuwe kozijnen
- Energielabel C/B na renovatie

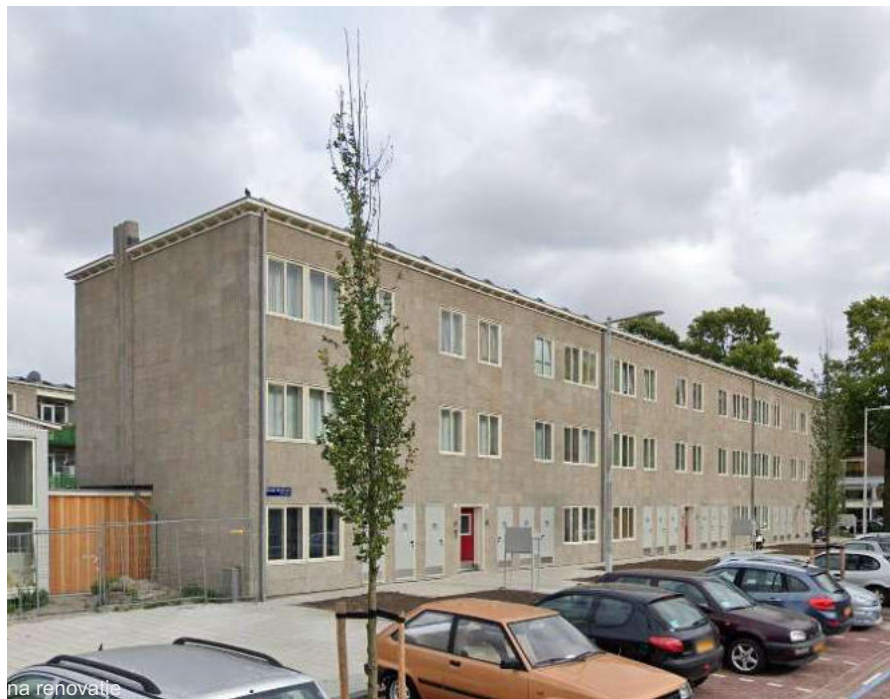
Bij de renovatie van deze Aireystrook in Slotermeer is het originele beeld behouden door volledig van binnenuit te werken. Dit was mede mogelijk door het Airey-bouwsysteem waarbij de betonnen gevelelementen zijn aangebracht in een metalen frame.

- nieuwe kozijnen aluminium in aluminium kader, HR++
- isolatie spouw en binnenblad
- verholten ventilatieroosters
- isolatie op dakvlak en plafonds collectieve delen
- doos in doos constructie woningen
- CV individueel
- mechanische ventilatie
- Energielabel A na renovatie

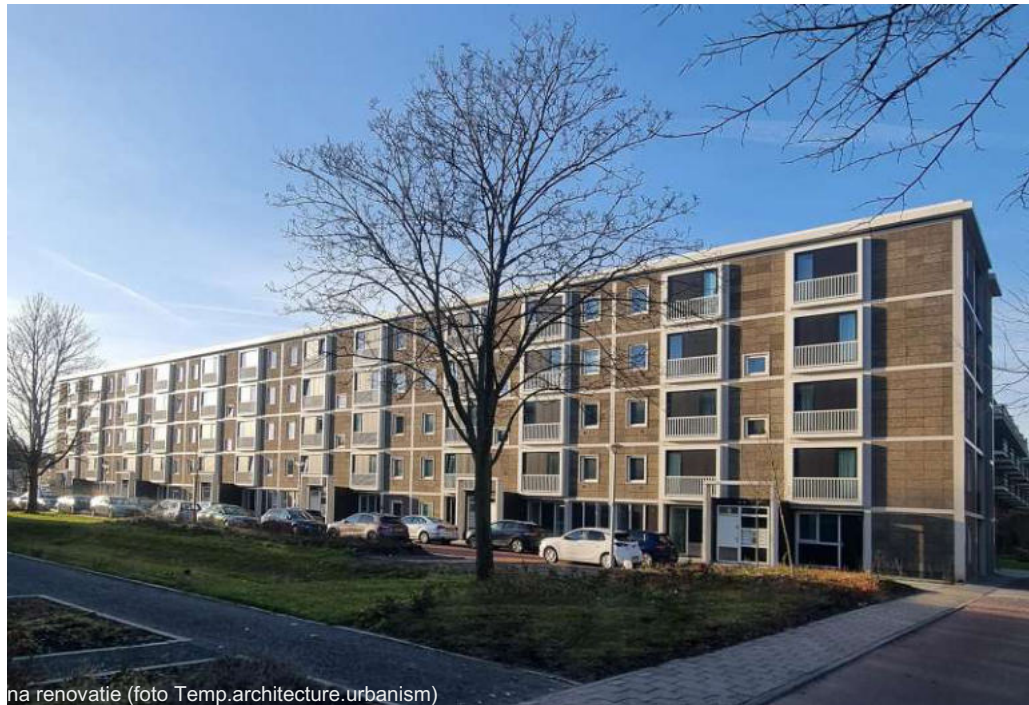
na renovatie (foto Temp.architecture.urbanism)

**Waarom dit voorbeeld?**  
 Met het terugplaatsen (met alle problemen van dien) van de bestaande betontegels kon de uitstraling van deze Aireyblokken in Osdorp behouden blijven. Het betonnen kader is vervangen door een kunststof kader. Al met al een zorgvuldig en afgewogen renovatieplan met voor een deel toepassing van biobased materialen.
